LE PRIEURÉ CASADÉEN DE SAINTE-GEMME (17)

La galerie sud du cloître

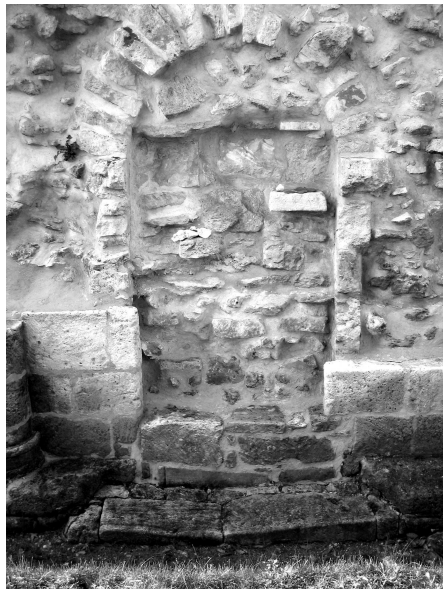
Porte du réfectoire. Vue du nord

La porte P1, moderne, a été construite à l'est de la cheminée en modifiant le jambage et l'encastrement du manteau de la cheminée. Les portes P2 et P3, romanes, (larges d'environ 1,10 m) ont été murées avec des moellons et des pierres de récupération liées avec de l'argile³. Les deux portes avaient des feuillures et elles étaient probablement couronnées de linteaux en demi-cercle (comme la porte, encore visible dans la galerie ouest du cloître). Le parement de la niche qui se trouve entre les colonnes 5 et 6 a été martelé pour accrocher un enduit à double couche (encore présent sur une petite surface), peut-être le support d'une peinture.

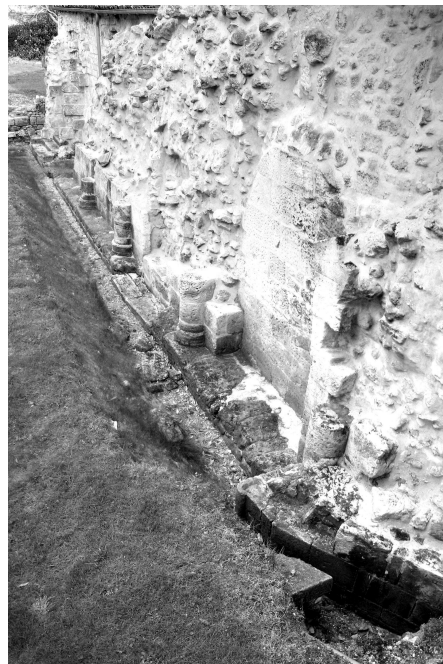
Galerie sud. Vue générale
